Notat

Projekt: EF Søbredde

Emne: Vandindtrængen ved facadesammenbygninger

Notat nr.: 1

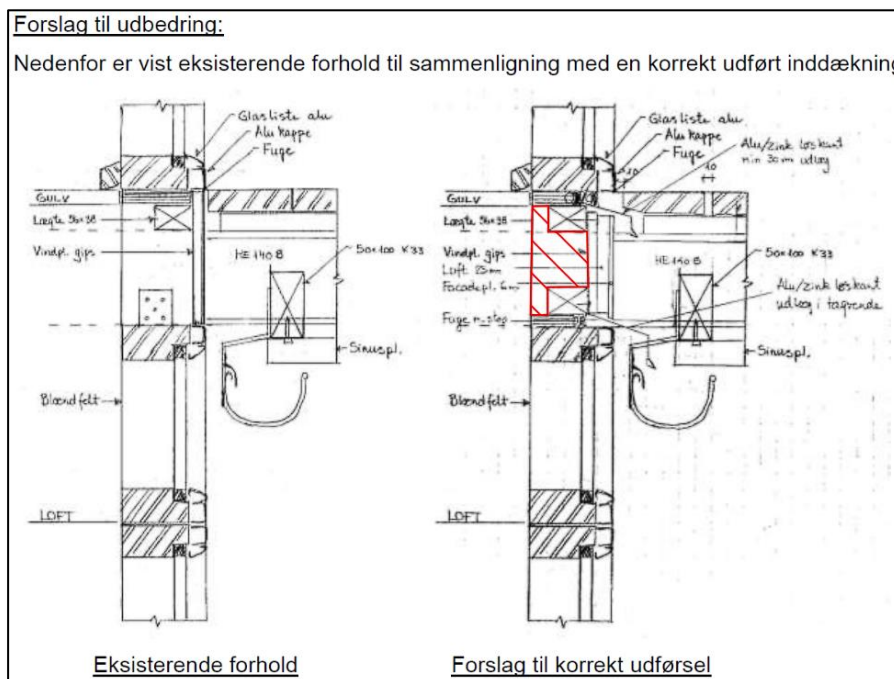
Artelia kommentar: Udbedringsforslaget som fremgår af notatet, mangler en vigtig detalje. Der skal isoleres i markerede felt. Isolering kan med fordel udføres af celleglas, for at imødekomme brand og lydkrav. Alternativt ved anvendelse af mineraluld o.a. Skal der udføres brand/lyd fuger.

Billedet viser et udklip af Notat 01 af 10.06.2022. Rød markering er tilføjet af Artelia, og angiver manglende isolering på principskitse.

Tilsyn kan konstatere, at de til dato udførte registreringer, og deraf udledte konklusioner, i det store og hele er fyldestgørende for de oplevede problemer vedr. vandindtrængen ved ejendommens glas-facader. Dog har tilsyn en enkelt kommentar i forhold til udbedringen af blænd-felter ved altaner: Der skal tilføres isoleres i blænd feltet, inden den ventilerede løsning lukkes af igen – se principskitse ovenfor.

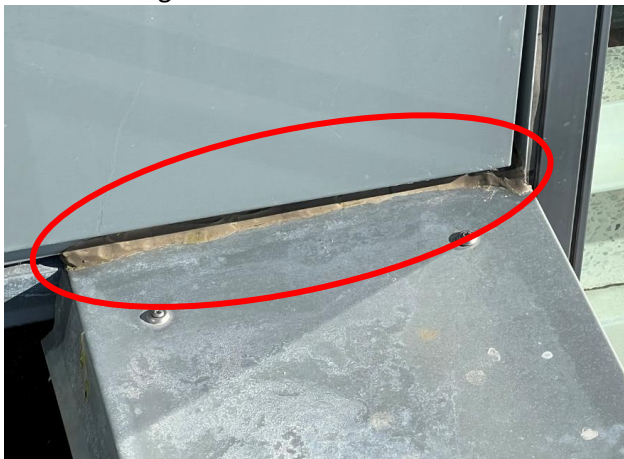
Hvis fugen svigter hér, vil vand trænge ind i den bagvedliggende konstruktion.

1. Det anbefales at udføre yderligere undersøgelser, ved et opluk/afmontering lokalt af murkronen, et sted hvor denne er let tilgængelig fra en tagaltan. Opluk udføres for at fastslå om, og hvorfor, der evt. trænger fugt ned i konstruktionen.

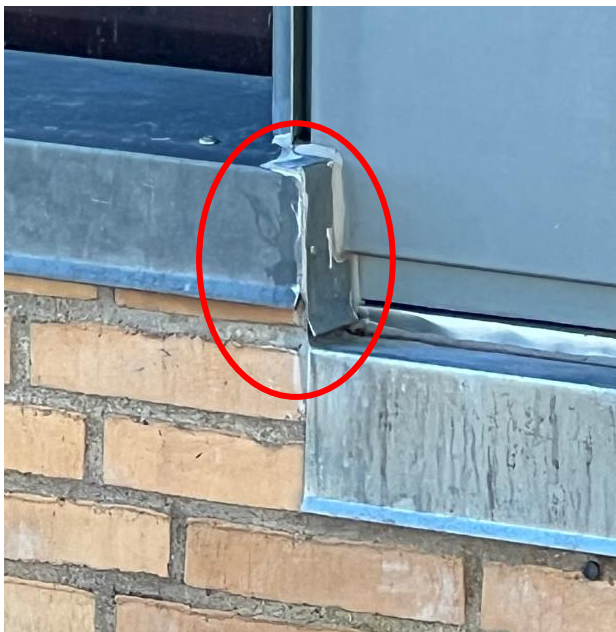
Hvis fugen svigter hér, vil vand trænge ind i den bagvedliggende konstruktion.
Se næste billede, hvor facaden er op fugtet under denne samling.

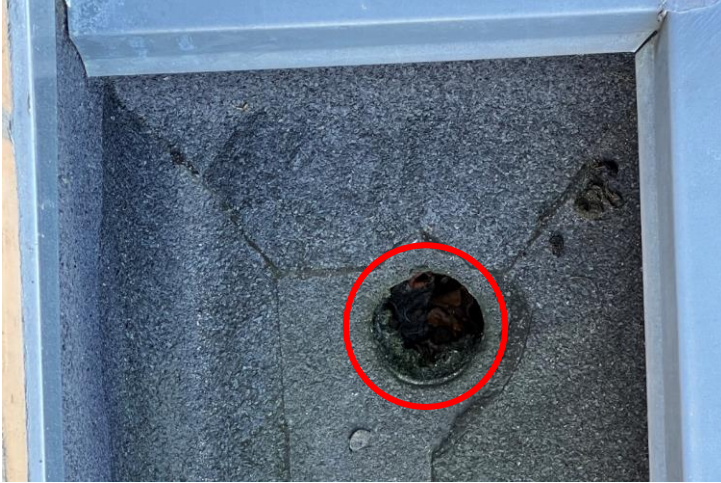
Tagedløb er umiddelbart tilstoppet.

Tagedløb ses enkelte steder umiddelbart tilstoppede, i en ikke nærmere afklaret grad. Afvandingen af ejendommens tage, er baseret på en løsning hvor tagvandet transporteres til kloak, vha. indvendig rørføring. Der er ikke etableret udspyr fra tagfladen, hvilket dog ikke er et krav, men hensigtsmæssigt. Hvis det derfor skulle ske, at tagedløb er tilstoppet under et skybrud, vil vandet kunne stuve op, og murkronen bliver oversvømmet. Murkronen er dermed et sårbart sted, som vil skulle kunne håndtere oversvømmelse, uden at lede vandet videre ned i konstruktionen. Rensning af tagedløb er dermed en kritisk del af ejendommens almindelige vedligehold, da udeladelse af denne, kan medføre en unødigt risiko for vandindtrængen.

3. Det anbefales at der fra foreningens side, igangsættes tømning/rensning af ejendommens nedløbsrør, som del af det almindelige bygningsvedligehold, og at dette planlægges til at blive udført minimum én gang pr. år.

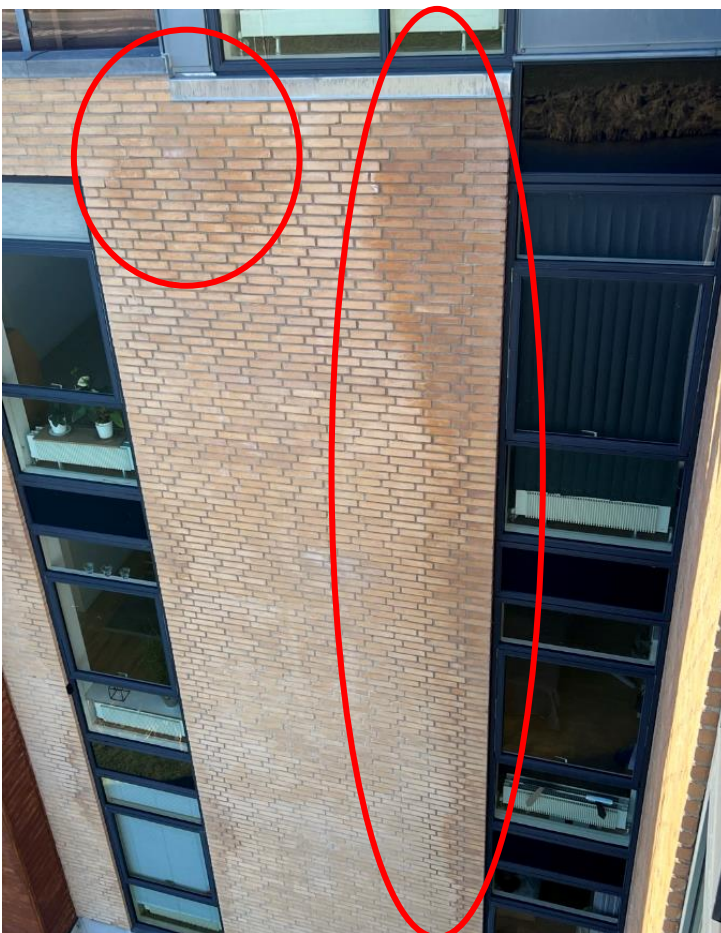
Facade, lokalt op fugtet fra murkrone og nedefter.

På ejendommens blanke murværk, er der registreret lokale op fugtninger, som også kunne tyde på en indvendig op fugtning, men årsag og omfang af denne vil skulle kortlægges, ved yderligere undersøgelser – se anbefalinger nedenfor.

2. Det anbefales at udføre yderligere undersøgelser, ved at udføre et mindre opluk af murværk, for at kunne udelukke indtrængen af vand i bagmur. Opluk udføres et udvalgt sted, hvor et mindre antal mursten tages ud og efterfølgende mures tilbage. Det vil ikke kunne udelukkes at stedet for opluk, vil sætte mindre spor på det blanke murværk fremover. Opluk involverer et mindre stillads for udførelse.

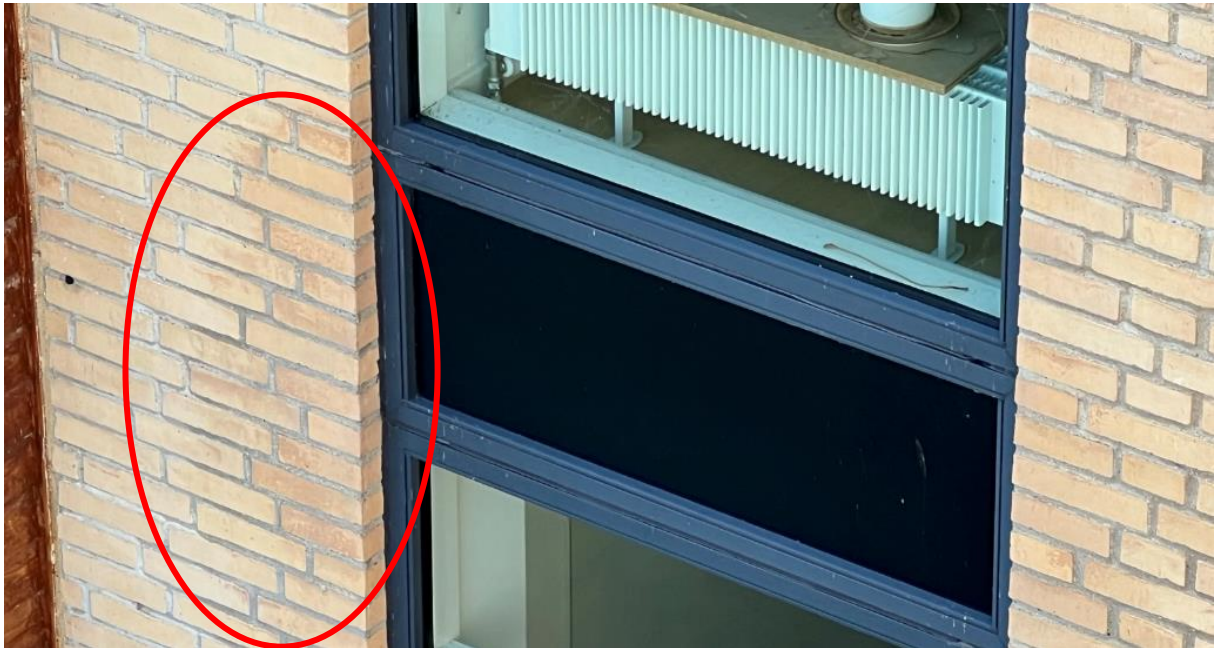
Facade op fugtet ud for blænd felt – kunne tyde på samme problematik som på blænd felterne ud for altaner.

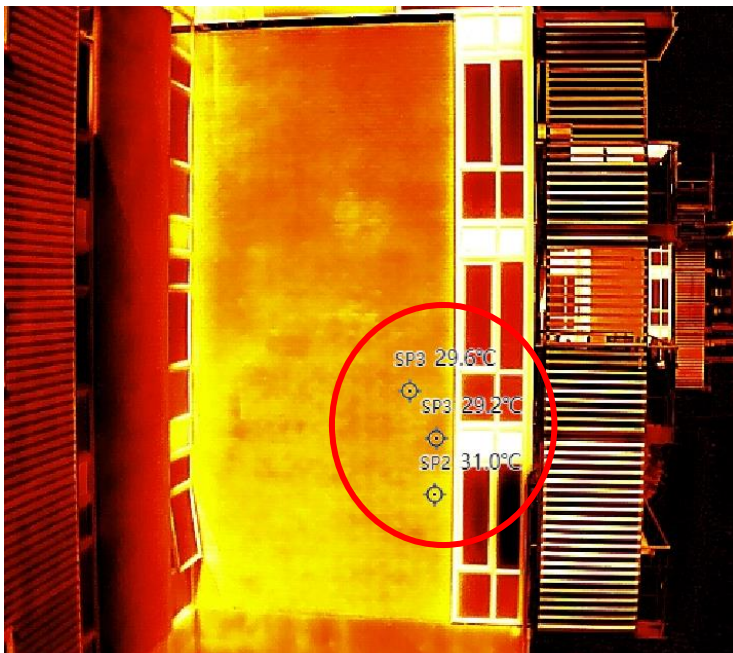
Der er udført termisk fotografering af ejendommenes øst facader, primært hvor der opleves problemer. Det kan ikke entydigt konkluderes på baggrund af termografi om hvorvidt facaderne er op fugtet bag

Murværk ud for blænd felt måles køligere end resten af murværket.
